Rio Una

Batimetria

– 2009 –

Batimetria do Rio Una realizada entre os meses de junho e julho de 2009, no trecho compreendido entre as coordenadas UTM 23K 790113.56 E 7482846.96 S e 23K 805971.364 E 7484659.934 S

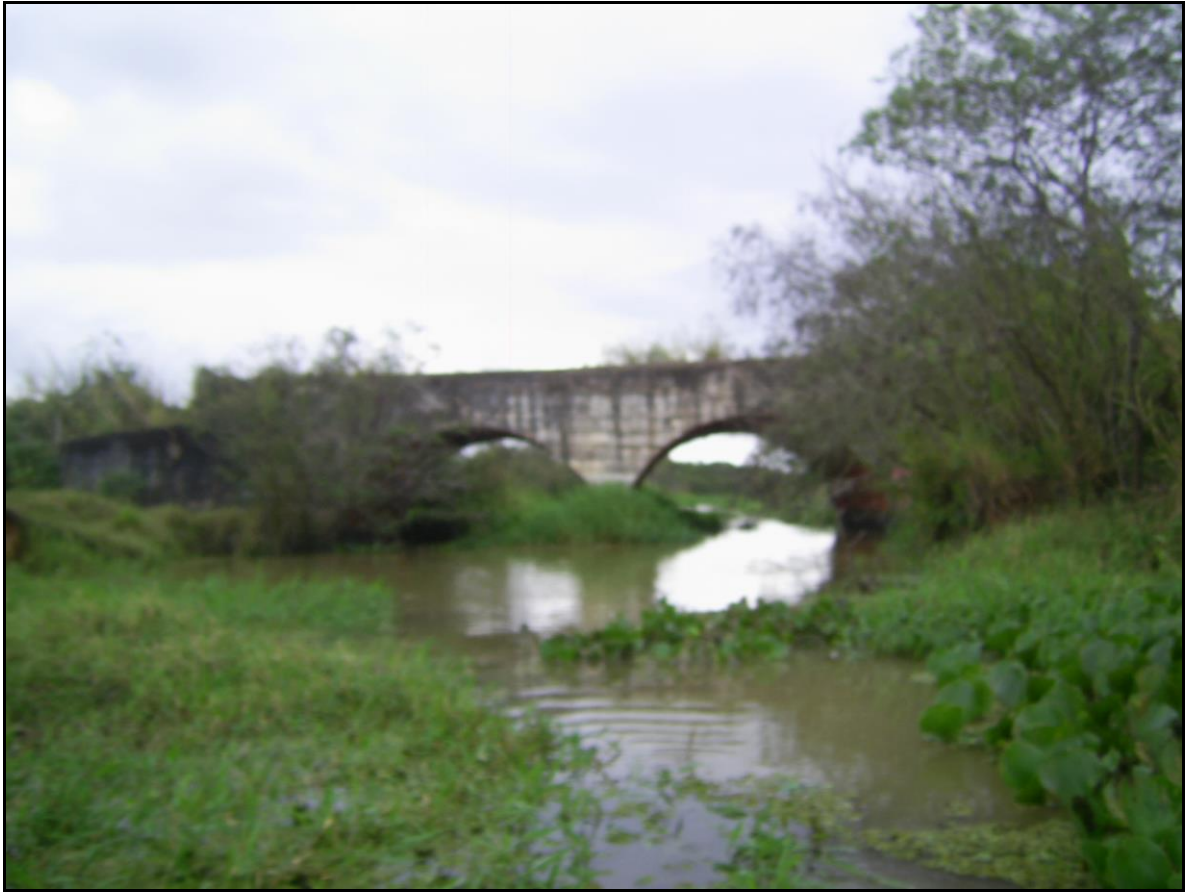
8

A partir do ponto 1(um) (aproximadamente 400m a montante da ponte do Itaí), coordenada UTM 23K 790113.56E 7482846.96S até o ponto 16, coordenada UTM 23K 792312.655E 7483848.19S, observou-se uma profundidade quase sempre abaixo de 1,5m, alcançando, em alguns trechos, 3m de profundidade, com raras exceções, como sob a ponte do Itaí, quando alcançou a profundidade mais baixa (0,7m), devido a influência da estrutura da ponte na retenção de sedimento (Foto 8).

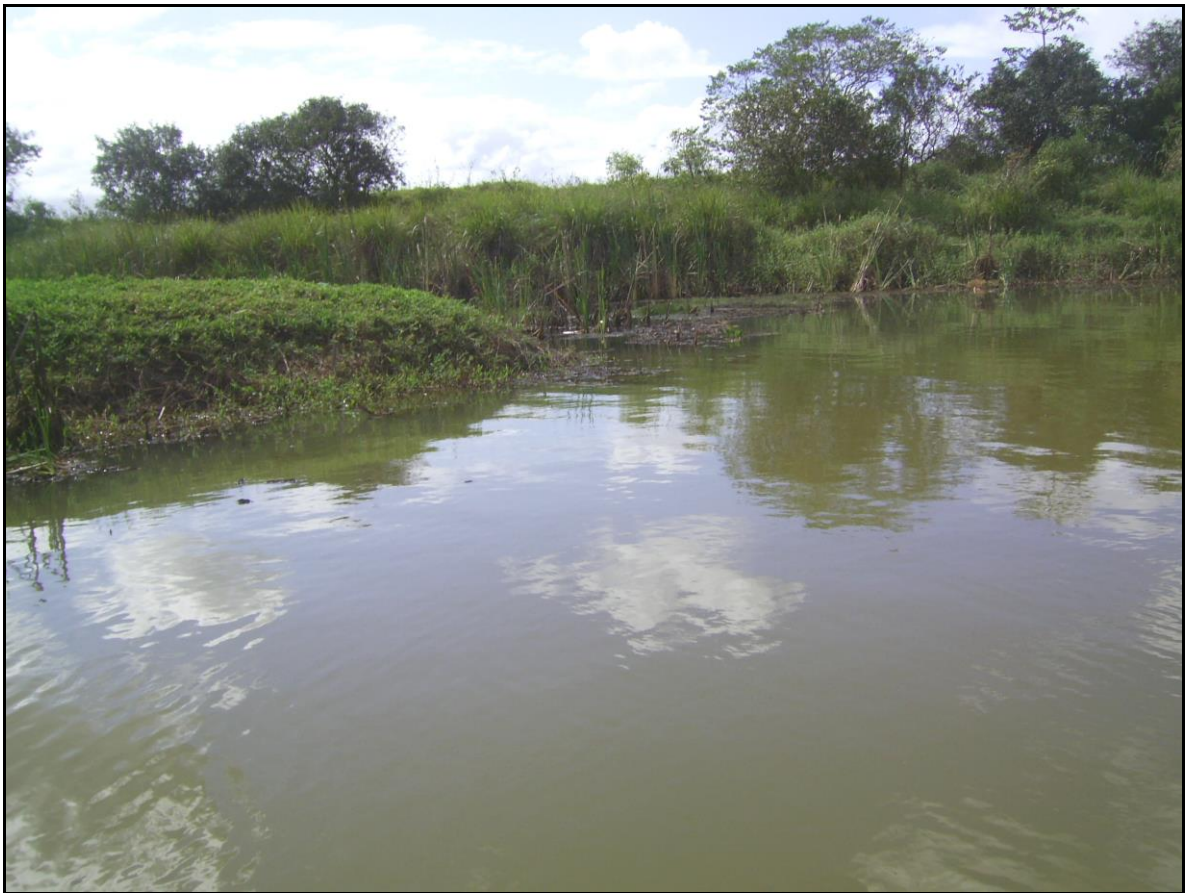
139

A partir da coordenada UTM 23K799868.715 E 7484626.633 S (ponto 81, fotos 139, 140, 141 e 142) até a coordenada UTM 23K 805845.621 7484825.778 (ponto 58, foto 104) a profundidade variou entre 0,2m e 1,7m representando um perfil batimétrico relativamente raso e suave, com fluxo de água lento e contínuo (sem interrupções por assoreamento ou vegetação).
